## Halikon museosillan hoito- ja ylläpitosuunnitelma

Liikennevirasto  
Helsinki 2017

**Marketta Hyvärinen, Matti Airaksinen ja Marko Savolainen: Halikon museosillan hoito- ja ylläpitosuunnitelma.** Liikennevirasto, Tekniikka ja ympäristö -osasto. Helsinki 2017. 49 sivua ja 1 liite. ISBN 978-952-317-405-4.

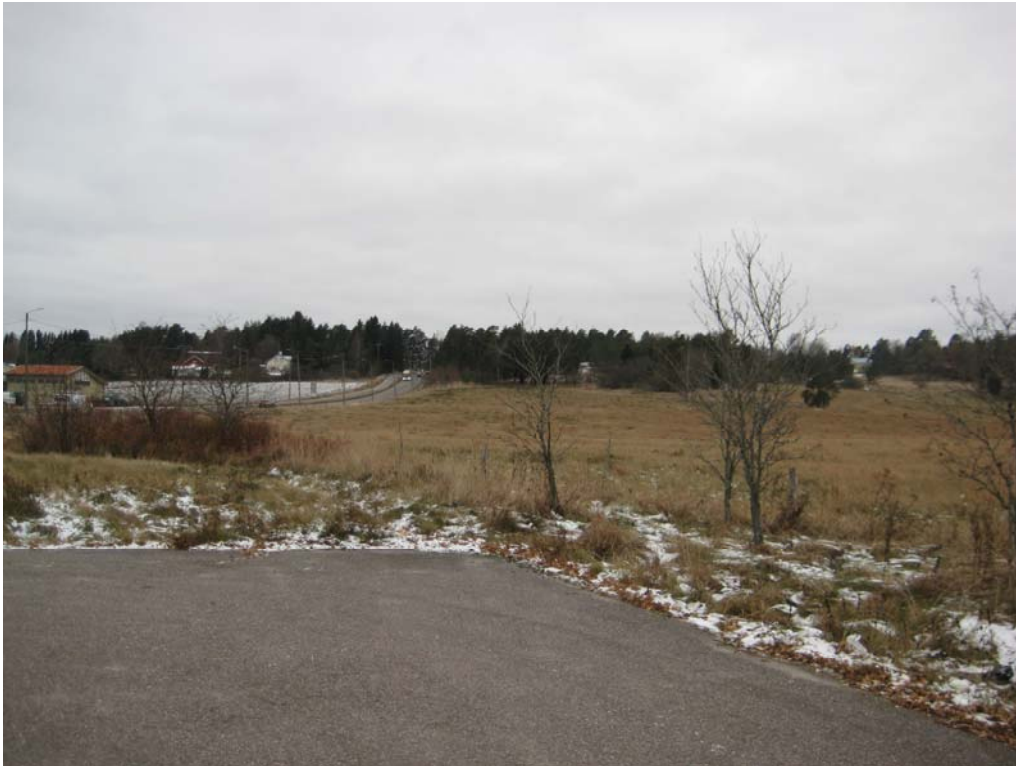
Halikonjoen länsipuolella sijaitseva P-alue sisältyy maantien 2351 tiealueeseen (ks. kuva 11). P-alueen kunnossapidon vastuu kuuluu Varsinais-Suomen ELY-keskukselle. Alueen asfalttipäällyste on hyväkuntoinen. P-alueen ympärillä on istutettuja pihlajia ja tammia sekä hoitamattomia ruusu- ja muita pensaita. Pysäköintiä ei ole alueella jäsennelty esimerkiksi pysäköintiruuduilla. Alueen itäreunalla oleva roska-astia oli maastokäynnillä 7.11.2016 rikkonainen ja alueen ilme hoitamaton ja hieman roskaantunut. (Kuvat 20, 21 ja 22.)

Kuva 20. Halikonjoen länsipuolen P-alue sijoittuu laajan peltoalueen reunaan. (Kuva: Marketta Hyvärinen.)

- pensasistutukset niittyalueen reunoilta suositellaan poistettaviksi maisemakuvan avoimuuden vahvistamiseksi (ks. kuvat 20 ja 29)
- pihlajille tehdään kevyt runkomaisuutta vahvistava hoitoleikkaus 1/hoito-urakkakausi (ks. kuva 20)

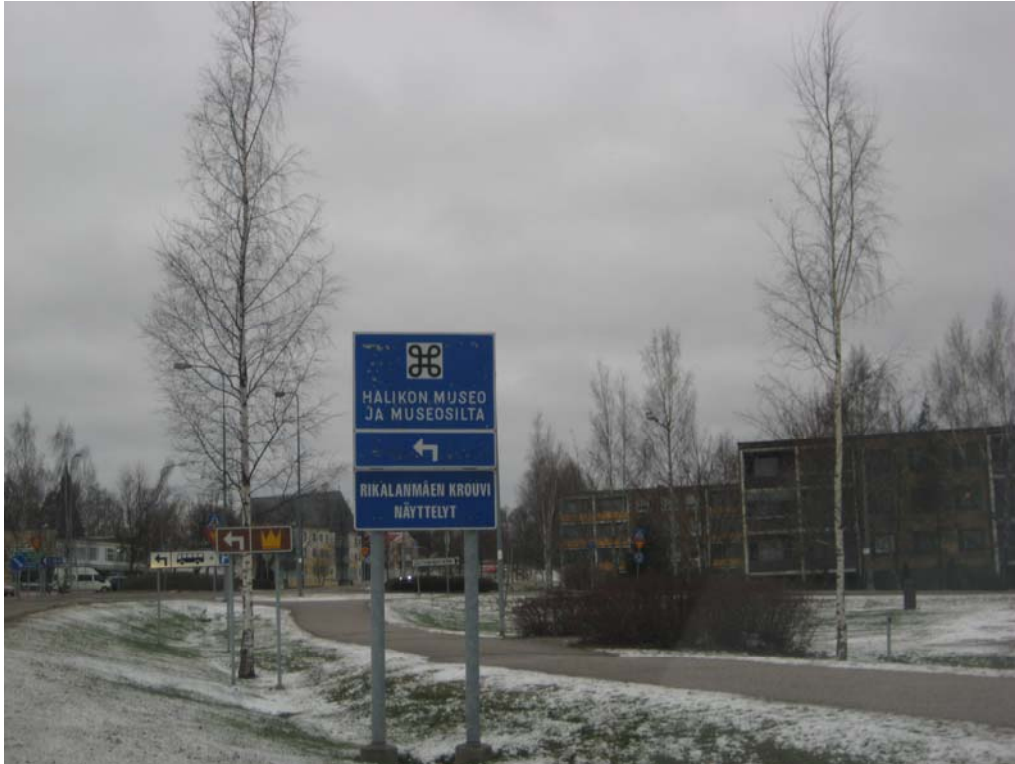
Museosillalle on opastus maantieltä 2351 sekä sillan länsi- että itäpuolelta saavuttaessa. Museosilta on opastettu samalla nähtävyyks-merkillä museon kanssa idästä tultaessa aina maantieltä 110 (Vaskiontieltä) saakka ensin tielle 12212 (Vaskiontie) ja edelleen maantielle 2351 (kuva 23). Museon kohdalla opastusnuoli ohjaa museon pihaan päin, minne johtavalla tiellä (Kirkkorinne) on moottoriajoneuvoilla ajon kieltävä liikennemerkki (kuva 24). Halikonjoen länsipuolella nähtävyyks-merkki nuolineen on noin 300 metriä ennen P-aluetta. Opastusmerkit ovat tyypiltään vanhentuneita sini-pohjaisia.

Kuva 23. Museon ja museosillan opaste maantielle 2351. (Kuva: Marketta Hyvärinen.)

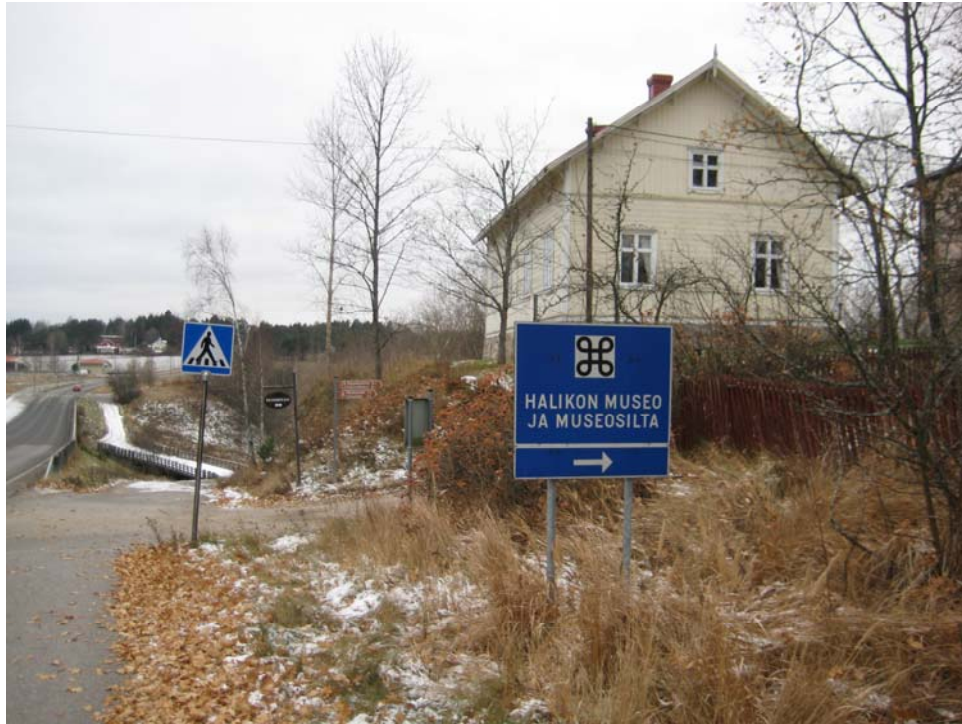
Kuva 24. Museon ja museosillan opaste Kirkkorinteen kohdalla. (Kuva: Marketta Hyvärinen.)

Nykyinen Kirkkorinne-tielle opastava museon ja museosillan merkki (ks. kuva 24) suositellaan poistettavaksi ensi tilassa, koska Kirkkorinne-tielle on moottoriajoneuvoilla ajo kielletty, eikä kävijöitä ole syytä ohjata myöskään alemmas yksityiselle omakotikiinteistölle vievälle tielle.
